Digue de 1^{er} rang : Aimargues

Depuis le mois de janvier 2014, l'EPTB Vidourle a mené les travaux de **confortement des zones de surverse en rive gauche du Vidourle sur la commune d'Aimargues** réalisé dans le cadre du Programme d'Action de Prévention contre les Inondations PAPI2. Ce projet concerne la protection de 9 595 habitants dont 98% vivent en zone inondable.

Quelques images du suivi de chantier :

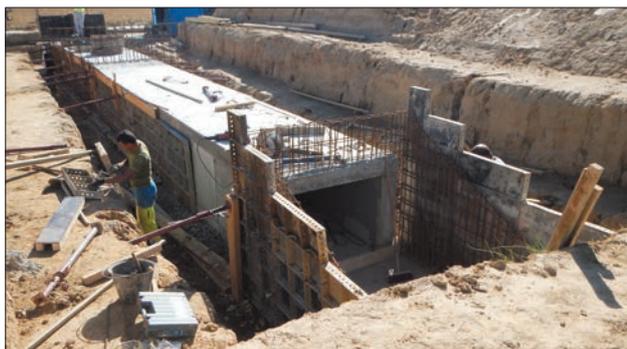
1- Création d'un ouvrage traversant permettant l'évacuation des eaux vers le Vidourle après la crue (ressuyage des plaines). Au total 5 ouvrages de ce type ont été réalisés sur le linéaire de 6 km et positionnés sur les points bas de la plaine, au droit des zones de surverse.

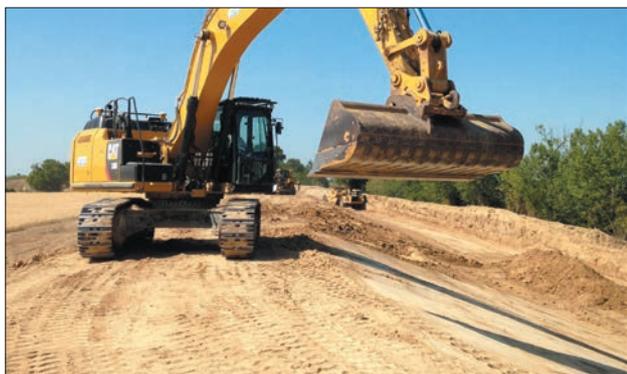
2- Retaille des talus de l'ouvrage

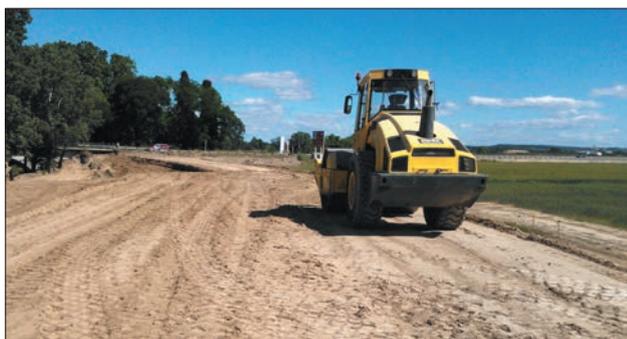
3- Compactage d'une couche de matériaux sur la digue

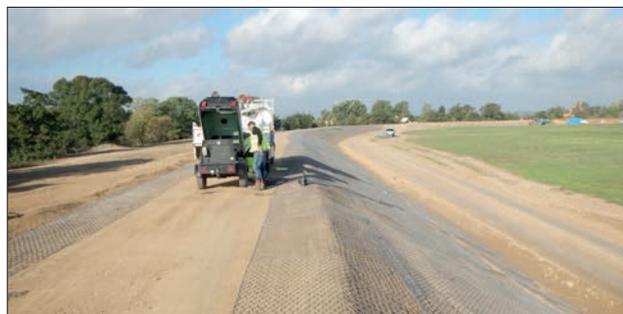
4- Profil de digue terminé ; pose de grillage anti-fouisseurs

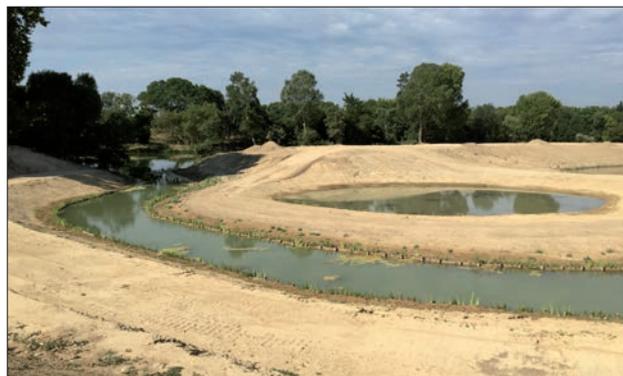
5- Création d'un bras mort au titre des mesures compensatoires

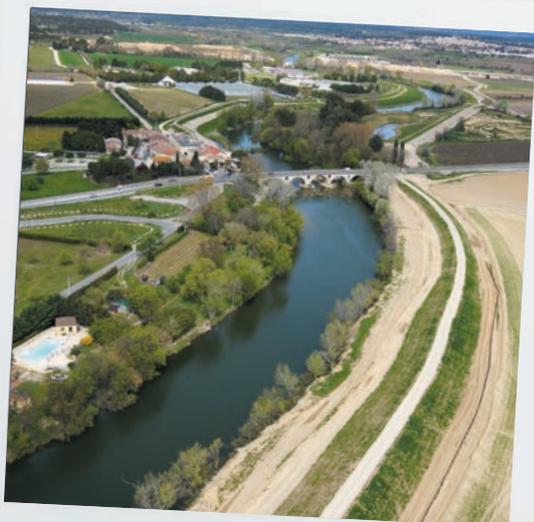
Digue d'Amargues : vue aérienne du chantier

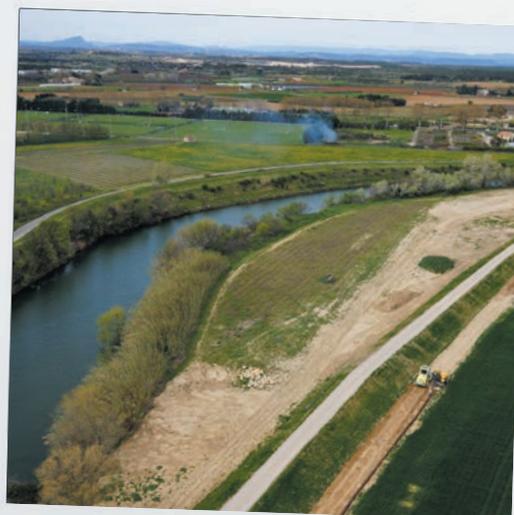
**Secteur aval du pont de Lunel,
Confortement terminé
(la piste en pied de talus est à venir)**

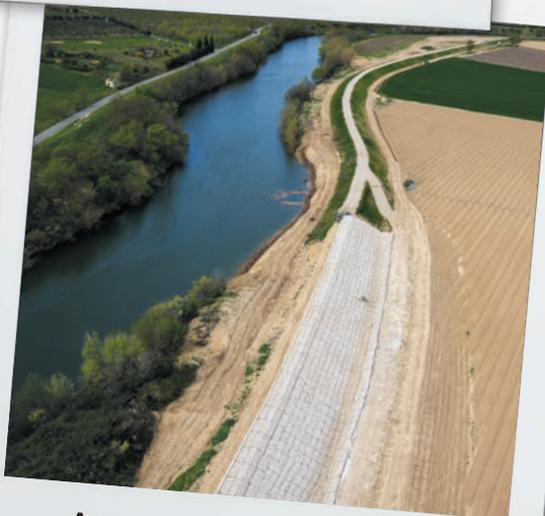
**Plus en aval, création
d'un vaste ségonal
par le recul de l'ouvrage**

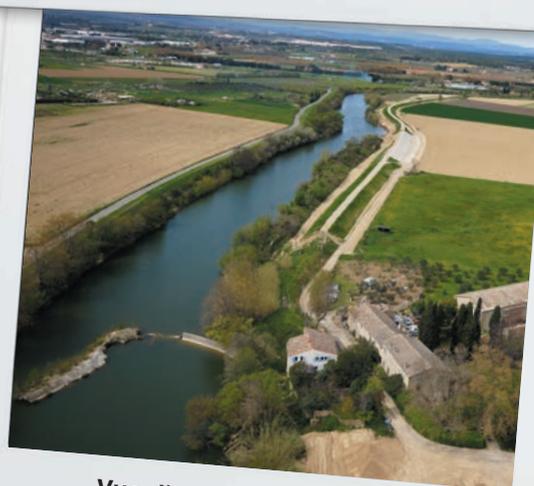
**Amont du Moulin de St Michel,
renforcement d'une zone de surverse
par la mise en place de Matelas gabions**

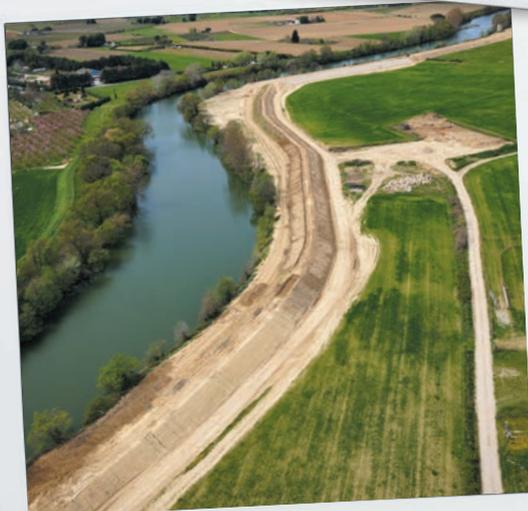
**Vue d'ensemble du secteur
situé à l'amont du Moulin
de Saint Michel**

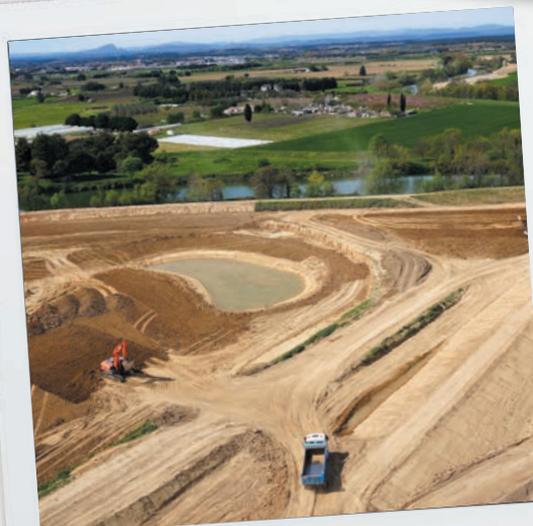
**Vue d'ensemble de la partie située à l'aval
du Moulin de Saint Michel**
